**PLAN ESPECIAL
DE PROTECCIÓN Y REHABILITACIÓN INTEGRAL
DEL CONJUNTO HISTÓRICO ARTÍSTICO
DE LA CIUDAD DE LORCA**

TEXTO PARA SU APROBACIÓN INICIAL

**DOCUMENTO B
ESTUDIOS COMPLEMENTARIOS**

**EXCELENTÍSIMO
AYUNTAMIENTO DE LORCA**

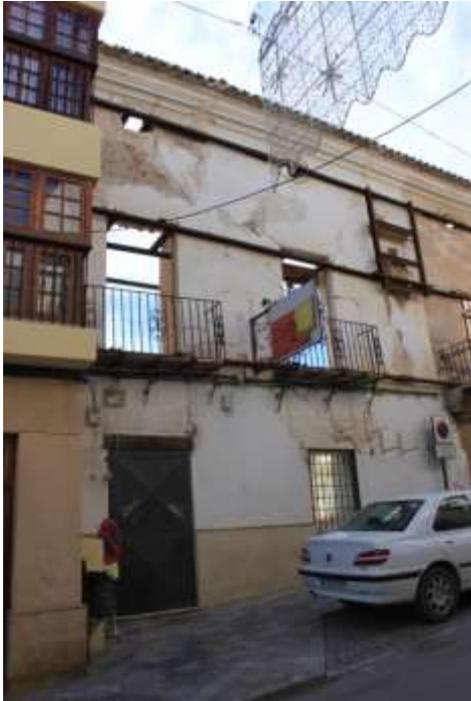
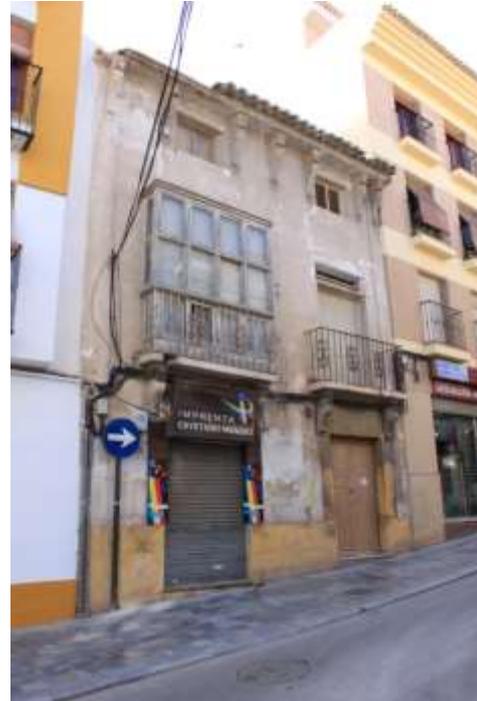
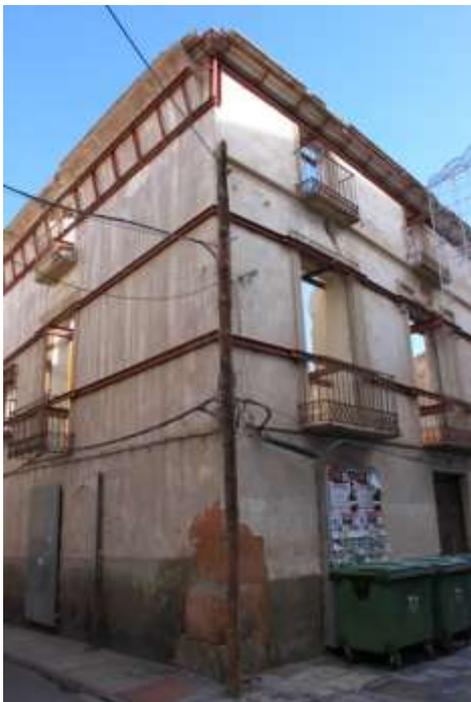
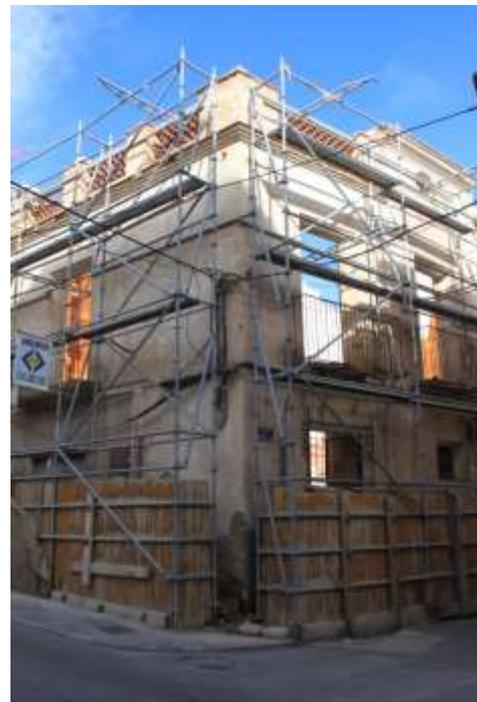
Vista actual de algunas de las fincas citadas anteriormente y ubicadas en la Calle del Álamo. Se encuentran en un estado de conservación bastante degradado, con estructuras de apuntalamiento bastante aparatosas.

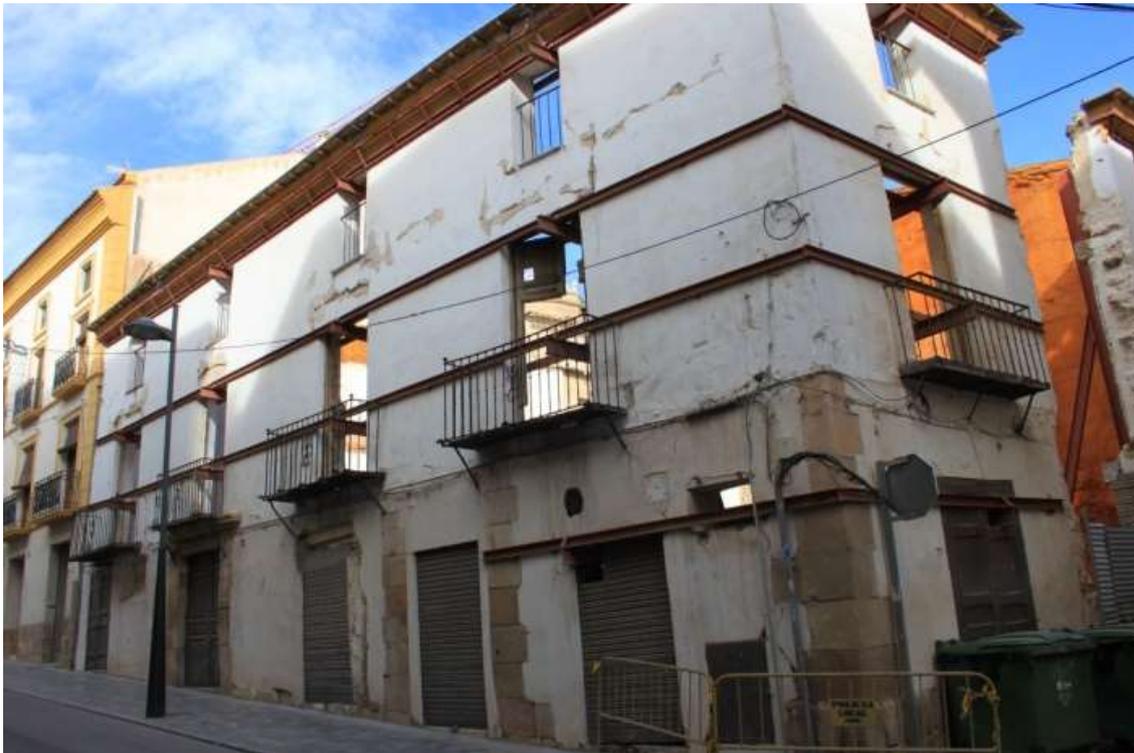
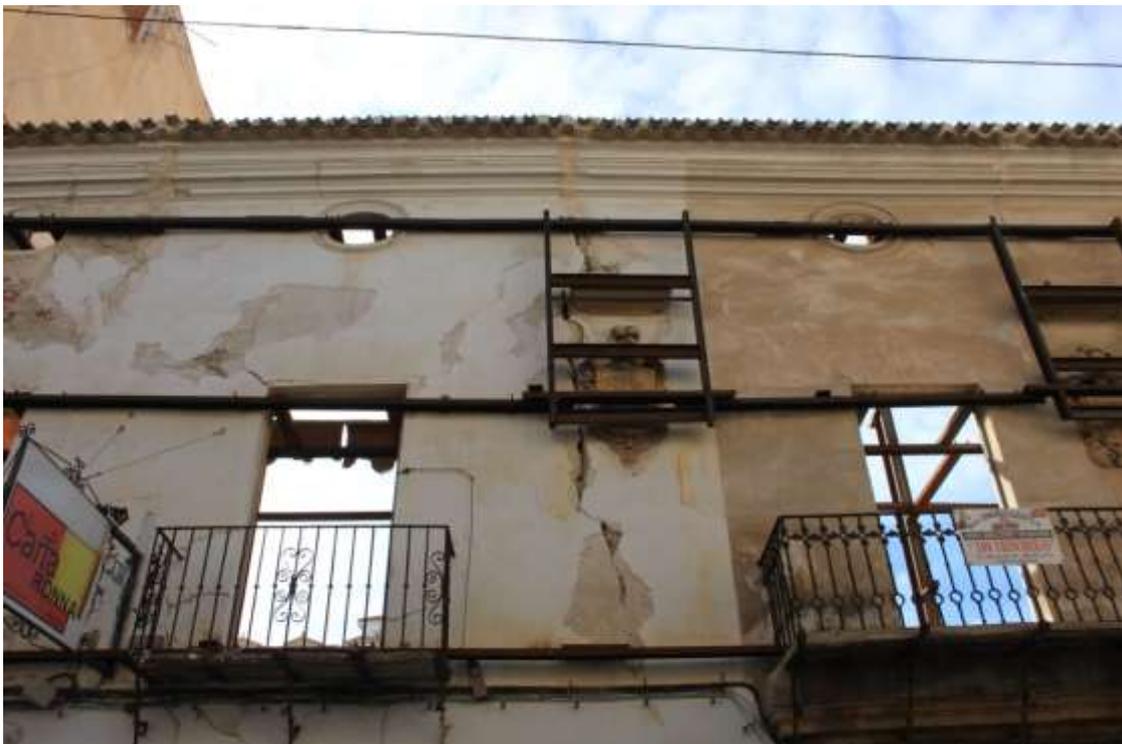
Vista actual de otra de las fincas en las que se ha conservado sólo la fachada y estado en el que se encuentra la fachada de uno de los edificios catalogados por el P.G.O.U..

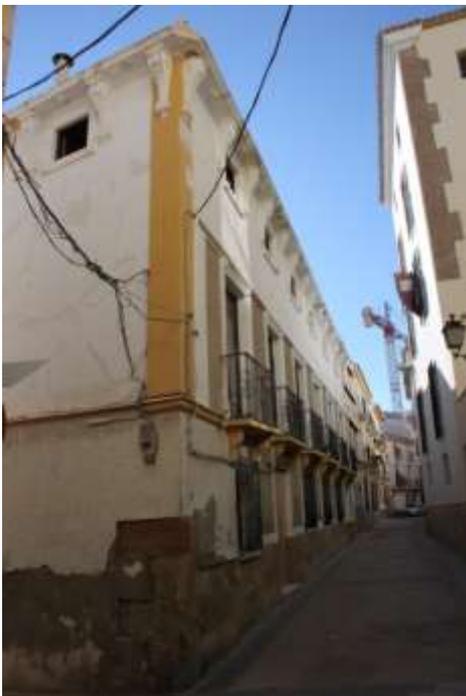
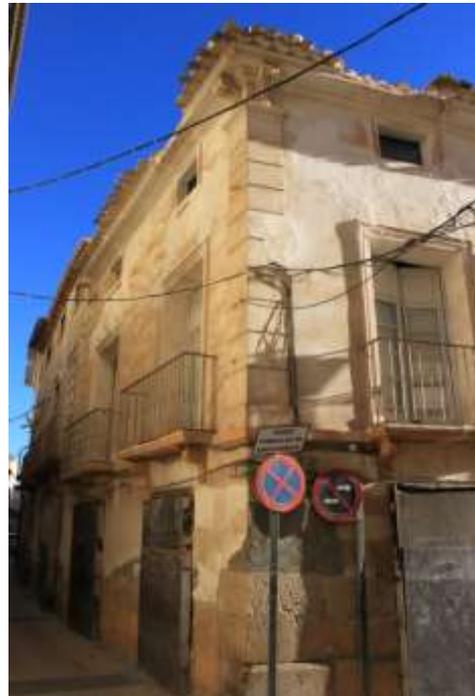
Vista del estado en el que se encuentra algunos de los edificios catalogados de interés ambiental clase A en la Calle Cava, con daños en fachadas y cornisas.

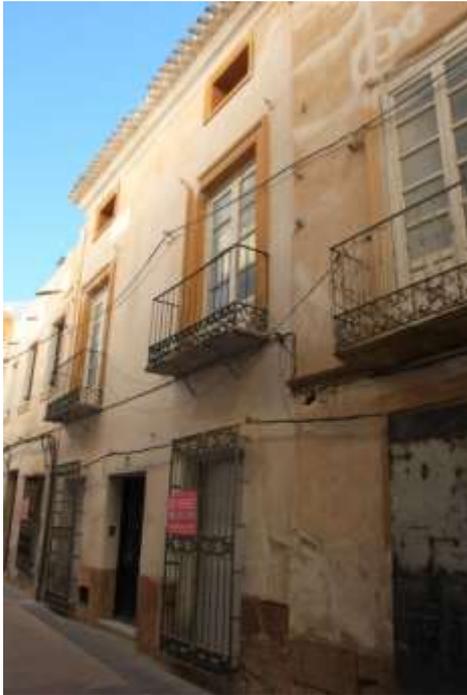
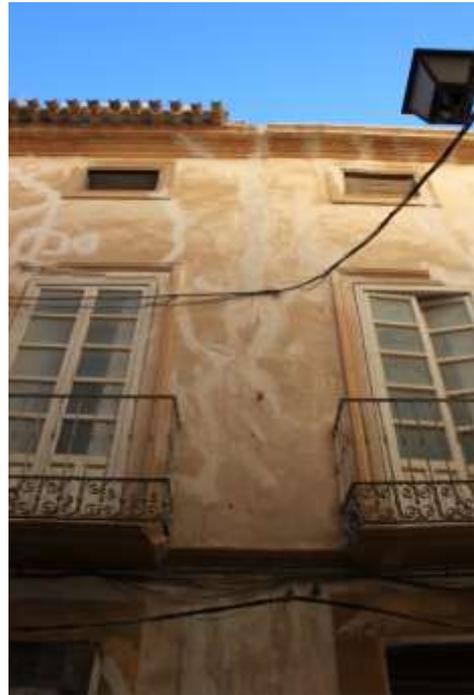
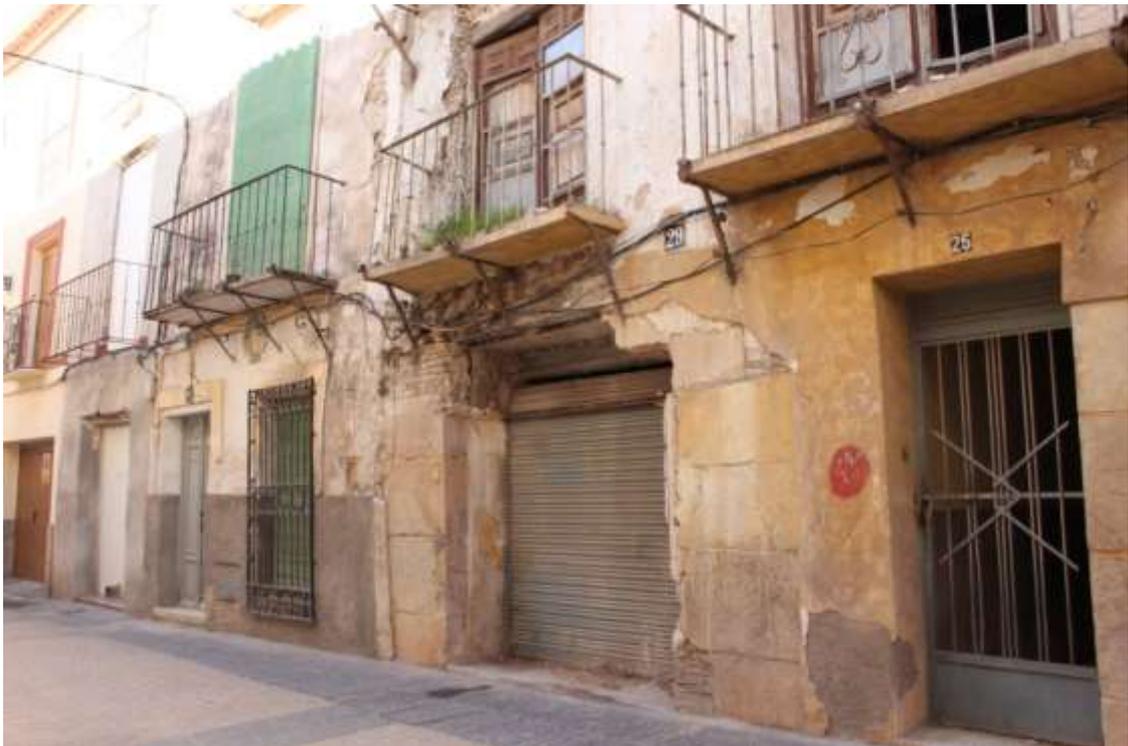
Vista del estado en el que se encuentra algunos de los edificios catalogados de clase B, con daños en fachadas y cornisas y bajos totalmente cerrados y muy degradados..

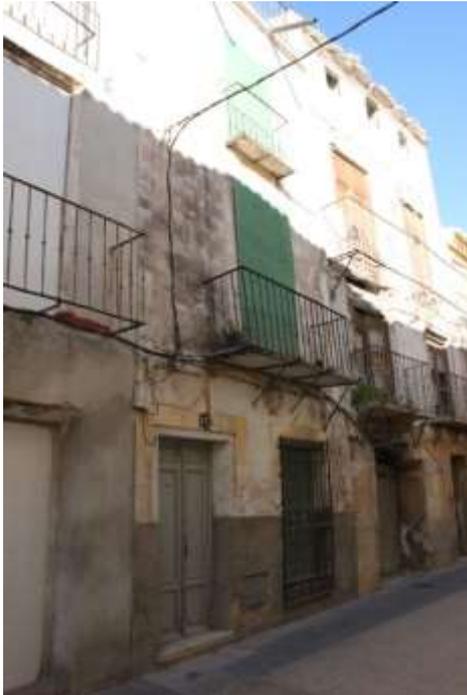
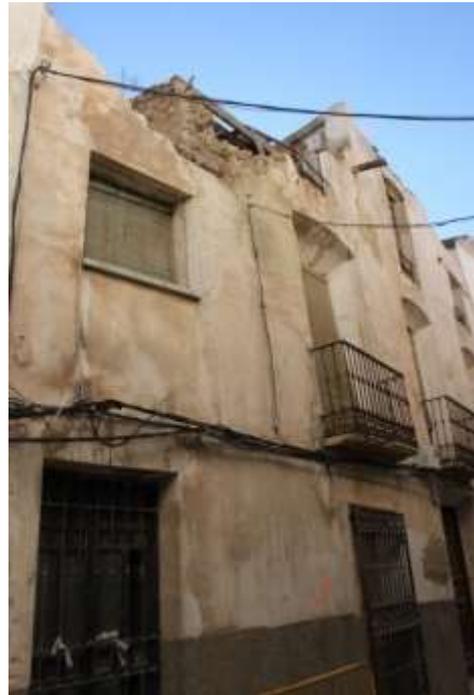
Vista del estado en el que se encuentra algunos de los edificios catalogados de interés ambiental clase B en la Calle Cava, con graves daños en fachadas y cubiertas derruidas y hundidas.

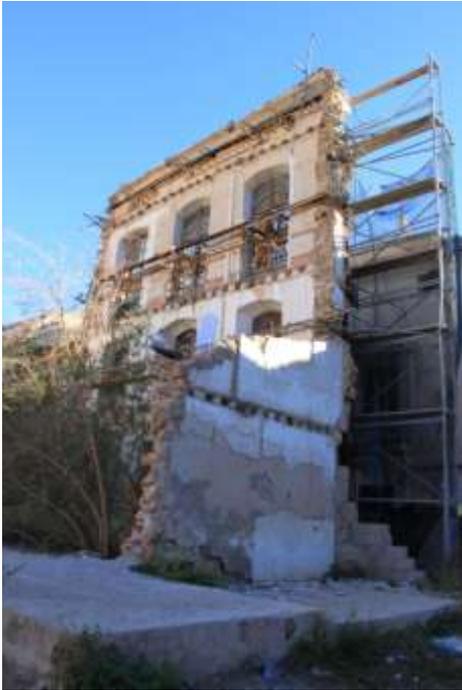
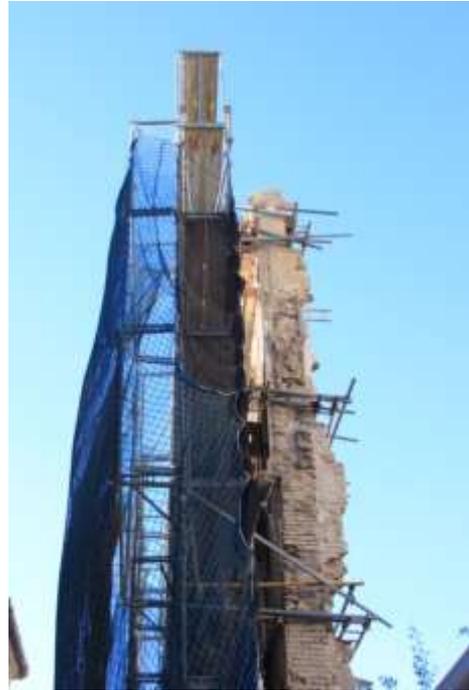
Vista del estado de algunas de las fachadas de los edificios de la manzana 37, como la denominada Casa del Inquisidor, con graves daños y en ruina.

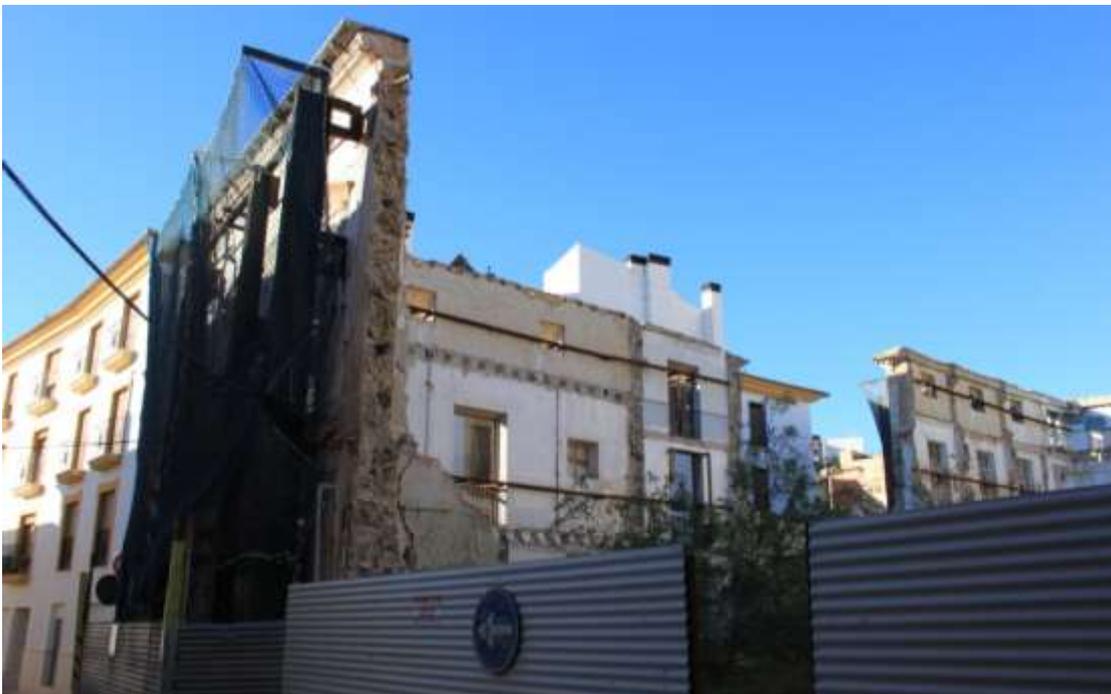
Vista del estado de otras de las fachadas de los edificios de la manzana 37, como la denominada Casa del Pueblo, con graves daños y en ruina.

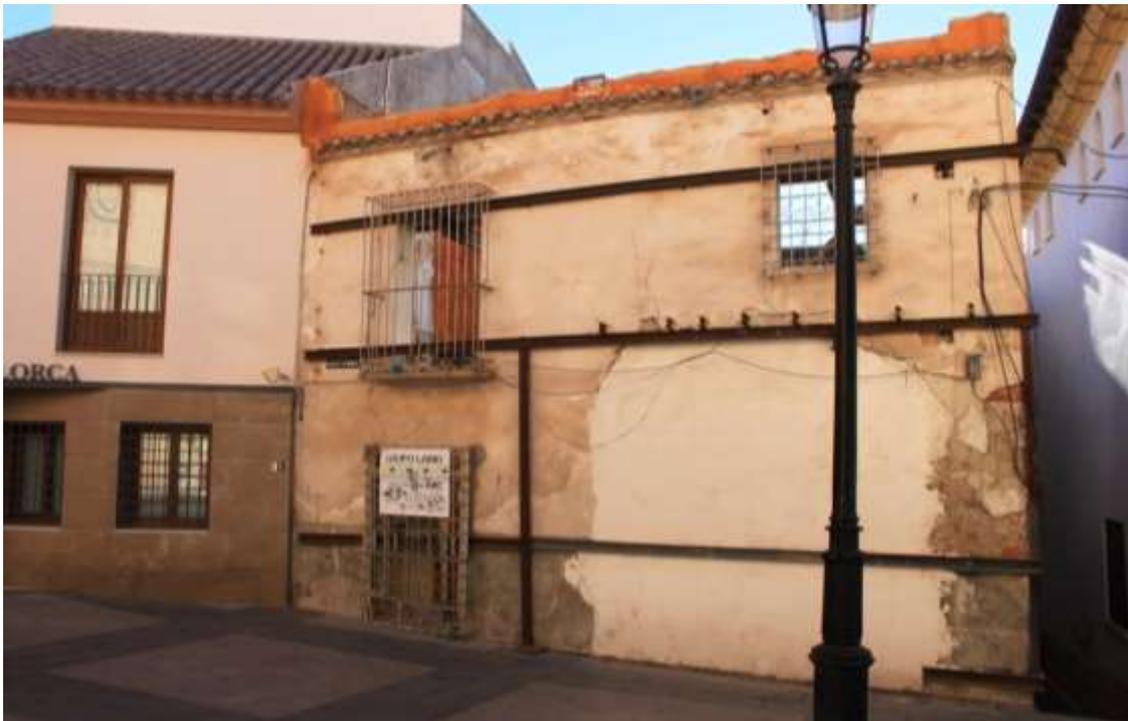
Vista del estado en el que se encuentra la fachada de la finca 18 de la manzana 38, catalogada de interés ambiental clase B en la Calle Selgas.

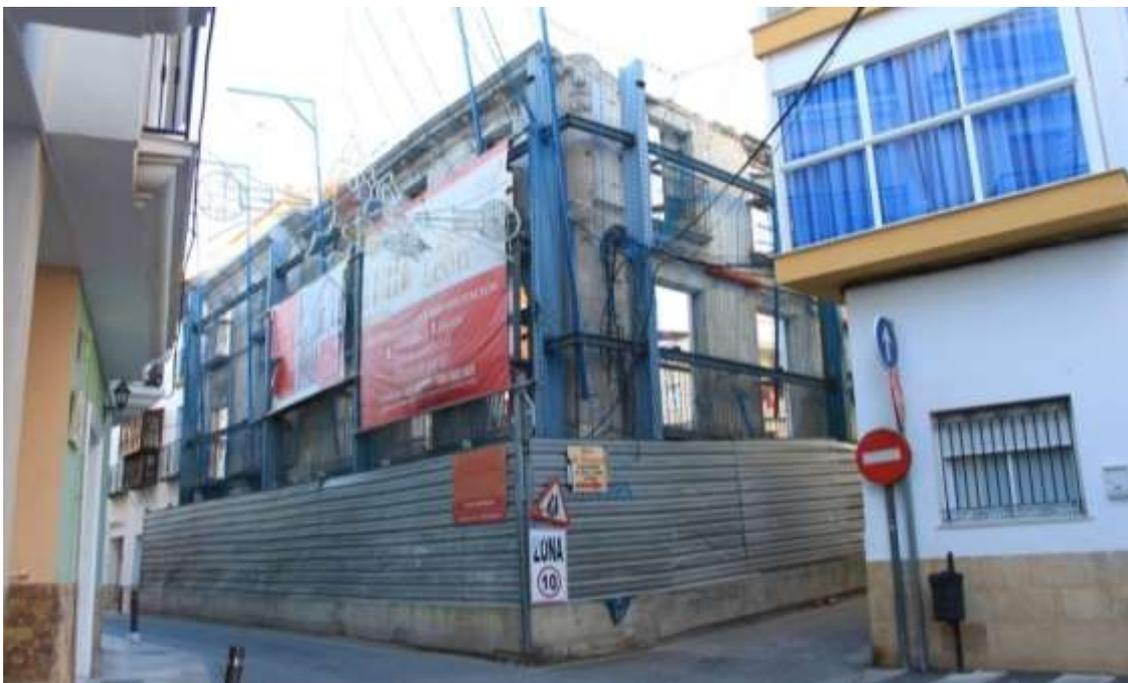
Vista del estado en el que se encuentra la fachada de la finca 01 de la manzana 65, denominada Casa del León, que presenta graves daños.

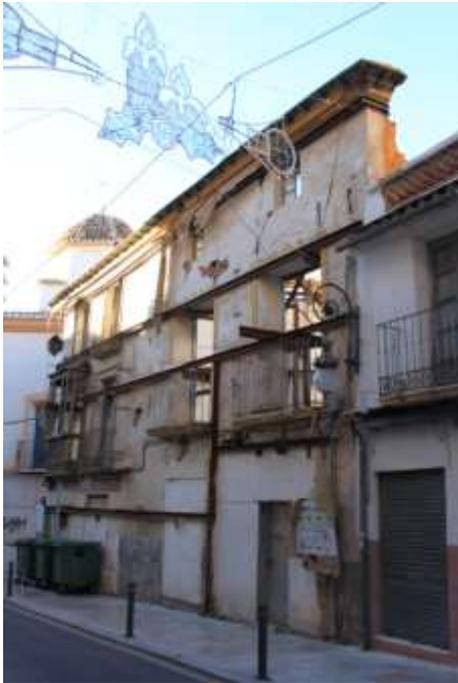
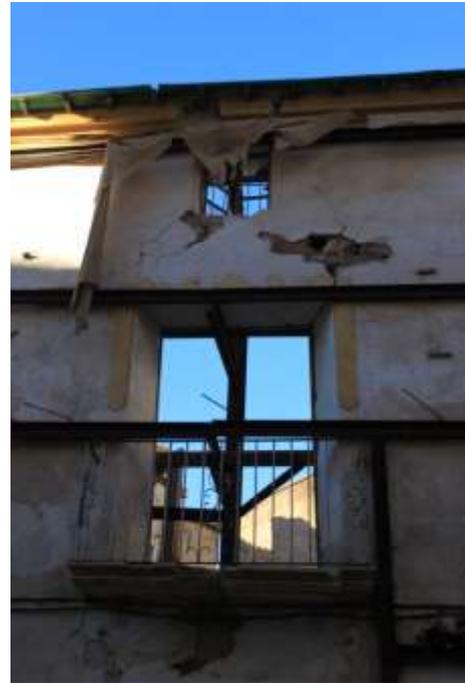
Vista del estado en el que se la finca 12 de la manzana 67, en la Calle Alfonso X el Sabio, de la que solo ha quedado la fachada y que presenta graves daños.

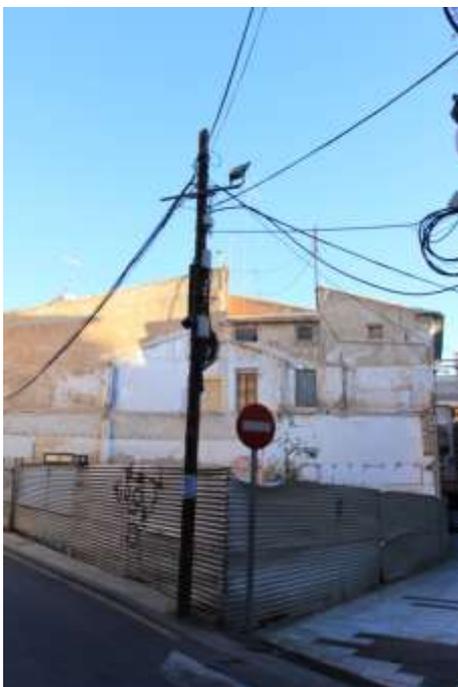
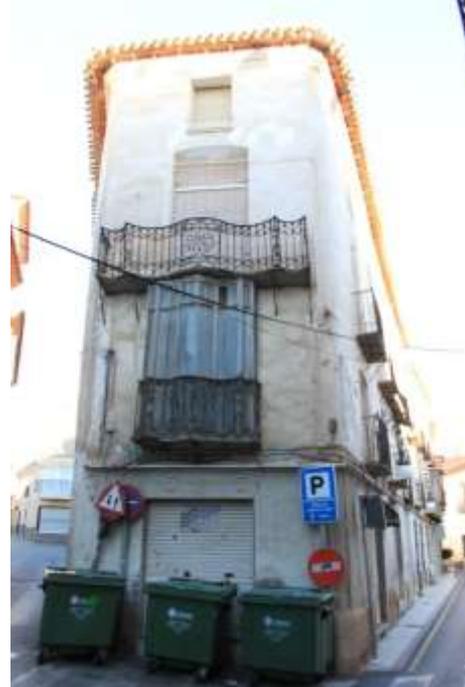
Vista del estado en el que se la finca 04 de la manzana 62, en la Calle Selgas, completamente derruida, y la Casa del Reloj, muy degradada y dañada.
