#### PLAN ESPECIAL DE PROTECIÓN Y REHABILITACIÓN INTEGRAL EN EL CONJUNTO HISTÓRICO-ARTÍSTICO DE LORCA

ARBOLADO SINGULAR CATALOGADO				
DENOMINACIÓN: ARBOLADO SINGULAR UG 14 - ID 1	SITUACIÓN: C/ SANTO DOMINGO (PLAZA SAAVEDRA)			
ANTIGÜEDAD: CENTENARIO	COORDENADAS UTM: 614892, 4170865	ESPECIE: CEDRO DEL HIMALAYA (CEDRUS DEODARA)

ARBOLADO SINGULAR CATALOGADO			
DENOMINACIÓN: ARBOLADO SINGULAR UG 15 - ID 2	SITUACIÓN: PLAZA DON JUAN MORENO		
ANTIGÜEDAD: CENTENARIO	COORDENADAS UTM: 614887, 4170984	ESPECIE: PLÁTANO DE SOMBRA (PLATANUS X HISPANICA)

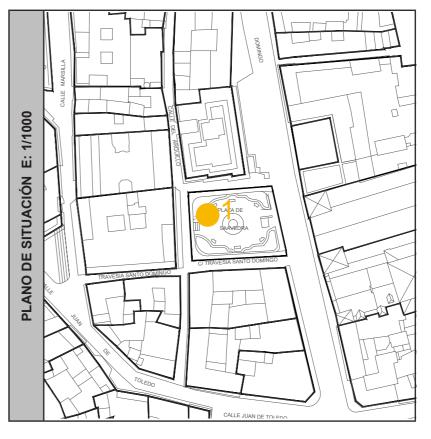
EL ÁRBOL, DE EDAD ADULTA, PRESENTA BUEN PORTE Y NO SE OBSERVAN HERIDAS EN TRON-CO Y RAMAS APARENTEMENTE. TODAVÍA NO HA ALCANZADO SUS DIMENSIONES MÁXIMAS.

TIENE UNA PEQUEÑA INCLINACIÓN, POSI-BLEMENTE COMO CONSECUENCIA DE LA BÚSQUEDA DE LUZ, Y SE APRECIAN LEVE-MENTE RAÍCES SUPERFICIALES ALREDEDOR DEL TRONCO, QUE PODRÍAN DAR INDICIOS DE ESPIRALIZACIÓN.

EL EJEMPLAR ES DE EDAD ADULTA, TIENE POR-TE TÍPICO DE ESTA ESPECIE Y NO PRESENTA HERIDAS EN TRONCO Y RAMAS, APARENTE-MENTE.

SE OBSERVAN RAÍCES EN TORNO AL TRONCO QUE PUEDEN DAR LUGAR AL FENÓMENO DE ESPIRALIZACIÓN DE RAÍCES, PROBLEMA QUE SE SUELE DAR EN CONÍFERAS QUE SE ORIGINA POR UNA MALA DISPOSICIÓN DE ALMACENAJE DE LAS PLÁNTULAS EN VIVERO.

ES NECESARIO VIGILAR LA INCLINACIÓN DEL EJEMPLAR EN CASO DE QUE SE PRODUZCA UN AUMENTO DRÁSTICO, PARA ACTUAR EN CONSECUENCIA.

ES NECESARIO VIGILAR EL EJEMPLAR PARA MINIMIZAR RIESGOS POTENCIALES PARA LAS PERSONAS Y BIENES POR POSIBLE CAÍDA DE RAMAS O AUMENTO DE LA INCLINACIÓN.

SI SE OBSERVARAN SÍNTOMAS DE EMPEO-RAMIENTO O RIESGO EVIDENTE, SE DEBERÍA REALIZAR UNA PODA DE SEGURIDAD O INCLU-SO TALA Y SUSTITUCIÓN EN EL CASO DE UNA INCLINACIÓN DRÁSTICA.

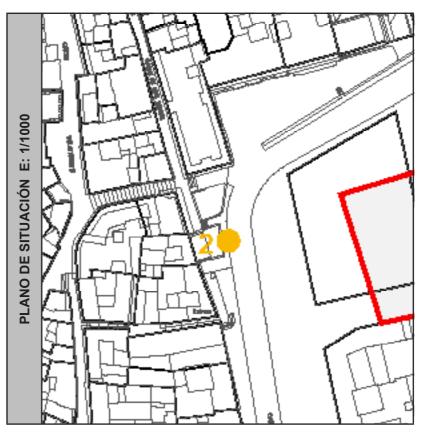
EJEMPLAR DE PORTE CONSIDERABLE SITUADO EN UNA PLAZA DEL MUNICIPIO CON TRÁFICO DE VEHÍCULOS Y PERSONAS. ESTÁ PLANTADO EN LA ACERA CON UN ALCORQUE DE TAMAÑO REDIJICIDO

SU COPA SE ENCUENTRA REDUCIDA CON APA-RENTE BUENA VITALIDAD. EL ÁRBOL PRESENTA HERIDAS EN TRONCO Y RAMAS.

ESTE EJEMPLAR ES DE EDAD AVANZADA Y PRESENTA UNA COPA REDUCIDA PARA SU TALLA, OBSERVÁNDOSE HERIDAS EN TRONCO Y RAMAS. SU PORTE ES DE DIMENSIONES CONSIDERABLES.

REALIZAR UN CONTROL Y VIGILANCIA PERIÓDI-CA DEL EJEMLAR QUE, DEBIDO A LA UBICACIÓN DEL ÁRBOL Y SUS GRANDES DIMENSIONES, PROVOCAN UN RIESGO POTENCIAL ELEVADO PARA LAS PERSONAS Y BIENES EN CASO DE ROTURA DE RAMAS O POSIBLE CAÍDA.

ES NECESARIO AMPLIAR EL ALCORQUE PARA SU ADECUADO DESARROLLO. SI SE OBSERVA-RA EMPEORAMIENTO O RIESGO EVIDENTE, SE DEBERÍA REALIZAR UNA PODA DE SEGURIDAD O INCLUSO TALA Y SUSTITUCIÓN.

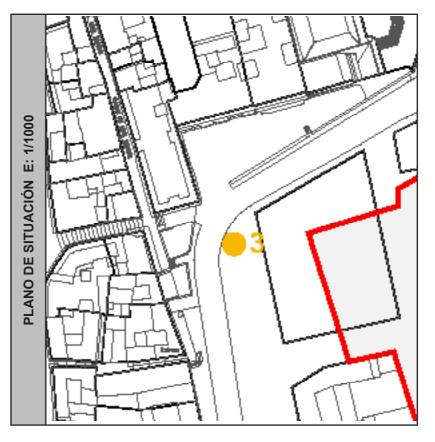
ESTE EJEMPLAR TIENE UN PORTE CONSIDERA-BLE, SITUADO EN UNA PLAZA DEL MUNICIPIO CON TRÑAFICO DE VEHÍCULOS Y PERSONAS.

ESTÁ PLANTADO EN LA ACERA CON UN ALCOR-QUE DE DIMENSIONES REDUCIDAS. SU COPA SE ENCUENTRA REDUCIDA CON APARENTE BUENA VITALIDAD. EL ÁRBOL PRESENTA HERI-DAS EN TRONCO Y RAMAS.

ES DE EDAD AVANZADA, CON COPA REDUCIDA PARA SU TALLA, PERO MENOS QUE SUS VECI-NOS, AL ESTAR MÁS ESPACIADO QUE ELLOS.

REALIZAR UN CONTROL Y VIGILANCIA PERIÓDI-CA DEL EJEMLAR QUE, DEBIDO A LA UBICACIÓN DEL ÁRBOL Y SUS GRANDES DIMENSIONES, PROVOCAN UN RIESGO POTENCIAL ELEVADO PARA LAS PERSONAS Y BIENES EN CASO DE ROTURA DE RAMAS O POSIBLE CAÍDA.

ES NECESARIO AMPLIAR EL ALCORQUE PARA SU ADECUADO DESARROLLO. SI SE OBSERVA-RA EMPEORAMIENTO O RIESGO EVIDENTE, SE DEBERÍA REALIZAR UNA PODA DE SEGURIDAD O INCLUSO TALA Y SUSTITUCIÓN.

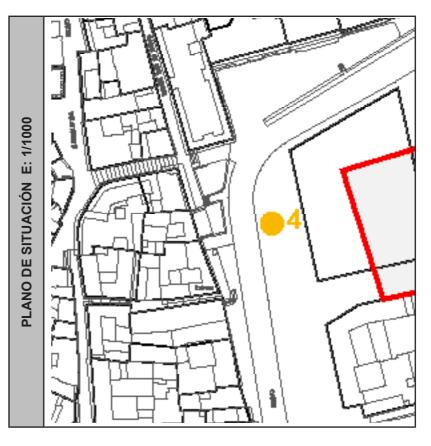
EJEMPLAR DE PORTE CONSIDERABLE Y DE EDAD AVANZADA, SITUADO EN UNA PLAZA DEL MUNICIPIO CON TRÁFICO DE VEHÍCULOS Y

ESTÁ PLANTADO EN LA ACERA CON UN AL-CORQUE PEQUEÑO. SU COPA SE ENCUENTRA REDUCIDA CON APARENTE BUENA VITALIDAD. EL ÁRBOL PRESENTA HERIDAS EN TRONCO Y RAMAS, CON GRANDES ZONAS DE MADERA

SE LOCALIZÓ EL CRECIMIENTO DE HONGO DE PUDRICIÓN EN EL HUECO DE LA BASE DEL TRONCO, POR LO QUE ES NECESARIO VIGILAR Y MANTENER LA COPA REDUCIDA PARA EVITAR RIESGOS.

REALIZAR UN CONTROL Y VIGILANCIA PE-RIÓDICA DEL EJEMLAR QUE, POR EL RIESGO POTENCIAL EN CASO DE ROTURA DE RAMAS O POSIBLE CAÍDA. SE VALORA MANTENER LA COPA REDUCIDA PARA EVITAR EL FALLO MECÁNICO.

REALIZAR UN TEST INSTRUMENTAL PARA DETERMINAR LA AFECTACIÓN DE LA MADERA DE LA BASE POR PARTE DE LA ACTIVIDAD DEL

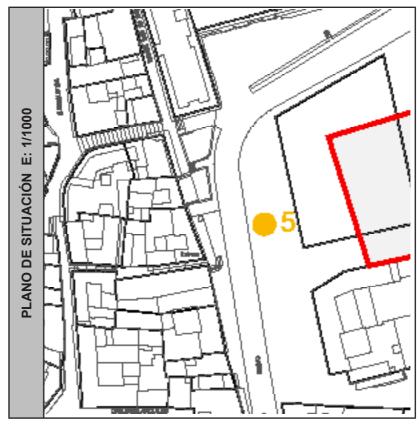
EL EJEMPLAR ES DE EDAD AVANZADA, PRE-SENTA COPA REDUCIDA PARA SU TALLA Y SE OBSERVAN HERIDAS EN TRONCO Y RAMAS. SU PORTE ES DE DIMENSIONES CONSIDERA-BLES Y SU ALCORQUE ES REDUCIDO PARA SU

REALIZAR UN CONTROL Y VIGILANCIA PERIÓDI-CA DEL EJEMLAR QUE, DEBIDO A LA UBICACIÓN DEL ÁRBOL Y SUS GRANDES DIMENSIONES, PROVOCAN UN RIESGO POTENCIAL ELEVADO PARA LAS PERSONAS Y BIENES EN CASO DE ROTURA DE RAMAS O POSIBLE CAÍDA.

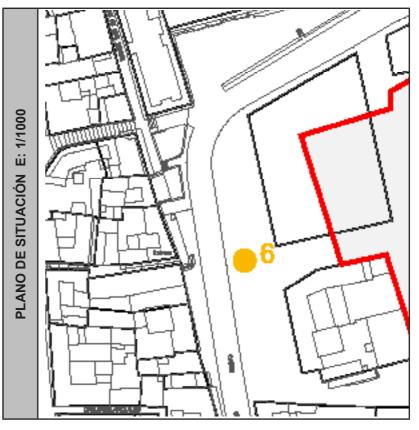
EL EJEMPLAR ES DE EDAD AVANZADA. PRE-SENTA COPA REDUCIDA PARA SU TALLA, Y SE OBSERVAN HERIDAS EN TRONCO Y RAMAS. SU PORTE ES DE DIMENSIONES CONSIDERA-BLES, SU ALCORQUE ES REDUCIDO PARA SU

INTERVENCIONES REALIZAR UN CONTROL Y VIGILANCIA PERIÓDI-CA DEL EJEMLAR QUE, DEBIDO A LA UBICACIÓN DEL ÁRBOL Y SUS GRANDES DIMENSIONES, PROVOCAN UN RIESGO POTENCIAL ELEVADO PARA LAS PERSONAS Y BIENES EN CASO DE ROTURA DE RAMAS O POSIBLE CAÍDA.

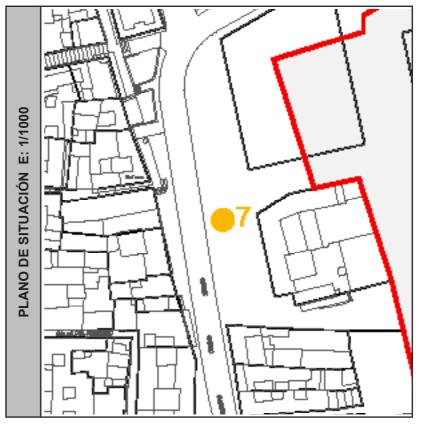
EJEMPLAR DE EDAD AVANZADA, PRESENTA COPA REDUCIDA PARA SU TALLA Y SE OBSER-VAN HERIDAS EN TRONCO Y RAMAS. SU PORTE ES DE DIMENSIONES CONSIDERABLES, Y SU ALCORQUE ES REDUCIDO PARA SU TAMAÑO.

INTERVENCIONES REALIZAR UN CONTROL Y VIGILANCIA PERIÓDI-CA DEL EJEMLAR QUE, DEBIDO A LA UBICACIÓN DEL ÁRBOL Y SUS GRANDES DIMENSIONES, PROVOCAN UN RIESGO POTENCIAL ELEVADO PARA LAS PERSONAS Y BIENES EN CASO DE ROTURA DE RAMAS O POSIBLE CAÍDA.

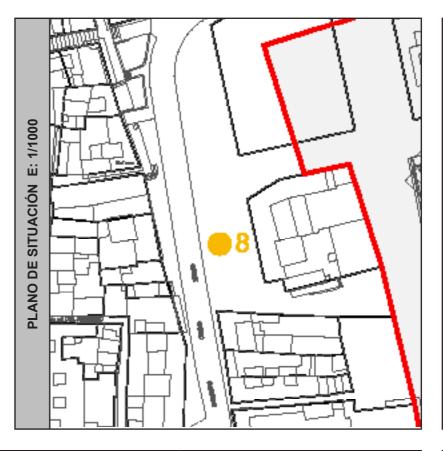
EL EJEMPLAR ES DE EDAD AVANZADA. PRE-SENTA COPA REDUCIDA PARA SU TALLA, Y SE OBSERVAN HERIDAS EN TRONCO Y RAMAS. SU PORTE ES DE DIMENSIONES CONSIDERA-BLES, SU ALCORQUE ES REDUCIDO PARA SU TAMAÑO.

REALIZAR UN CONTROL Y VIGILANCIA PERIÓDI-CA DEL EJEMLAR QUE, DEBIDO A LA UBICACIÓN DEL ÁRBOL Y SUS GRANDES DIMENSIONES, PROVOCAN UN RIESGO POTENCIAL ELEVADO PARA LAS PERSONAS Y BIENES EN CASO DE ROTURA DE RAMAS O POSIBLE CAÍDA.
