PUERTA DE SAN GINÉS O  
PORCHE DE SAN ANTONIO  
T-8

CORTINA Y TORREÓN  
C-12 / T-9

CORTINAS Y TORRES  
C-13 / T-10 / C-14 / T-11 / C-15 /  
T-12 / C-16 / T-13 / C-17

CORTINAS Y TORRES  
T-14 / C-18 / T-15

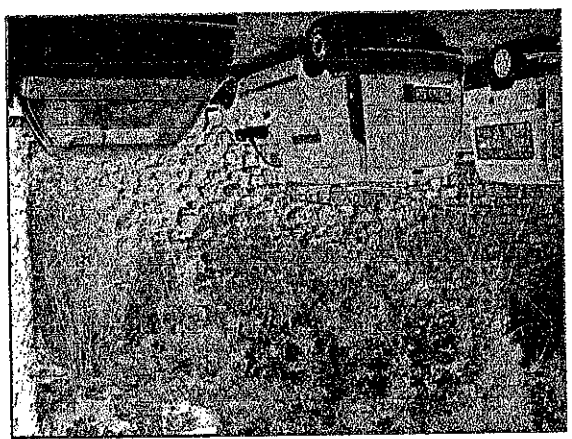
C-12 EXTERIOR

02. El tapial original se conserva en la parte inferior de los lienzos, sin embargo todo este tramo ha sido recrecido con mampostería. La fábrica de T-9 es similar, pero presenta un zócalo en talud y los ángulos reforzados por medio de sillares.

09. En la parte superior del lienzo (C-12) ha proliferado vegetación espontánea cuyas raíces perjudican considerablemente la estructura muraria.

07. En el año 1966 este tramo fue restaurado por el arquitecto Pedro Sammartín. No obstante, se deberían sanear y descubrir los paños de T-9 y consolidar y retacar C-12. Se debería suprimir la vegetación y macizar y recrecer la cortina C-12 para recuperar el paramento defensivo. No en vano la calle Zapatería (intramuros de la ciudad) parece tratarse de la liza o paso de ronda interior fosilizado en el callejero, siendo este lugar donde los visitantes pueden visualizar con claridad este elemento defensivo.

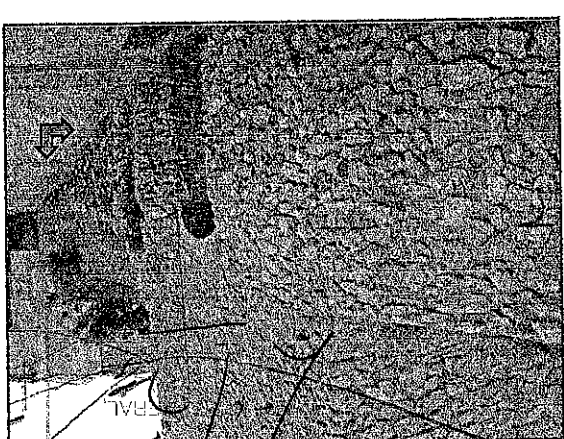
T-9 EXTERIOR

03. No se aprecia. Se intuye una fábrica de tapia calcestrada, cuyos paños fueron forrados con mampostería. Una cuarta parte de T-9 no se conserva (cuadrante SE), siendo ocupado por un espacio abierto dotado de un banco), en el paño seccionado se aprecia un potente forto exterior de mampostería.

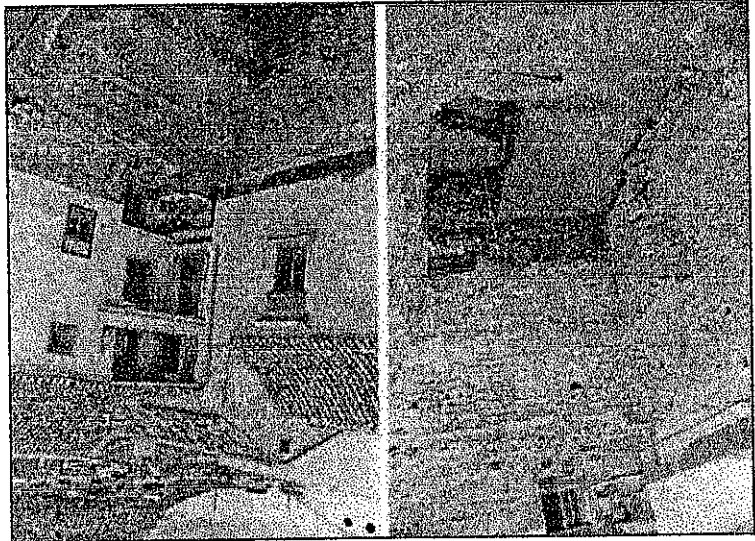
**Paramento visible:**  
01. C-19 es un lienzo de tapia calcestrada de 18 m de longitud, del cual se ha documentado la cimentación de 3,60 m de anchura. T-16 es un torreón de planta rectangular y tamaño intermedio (5,30 m de frente por 3,50 m de saliente). En su cara sur, a 10 m de altura se delimita parte de un vano, posible acceso desde el adarve al cuerpo de guardia, que sería amortizado en época bajomedieval cristiana cuando se remodeló la parte superior del torreón. Forma medianera con el colegio de M. Mercedarias, quedando visto aunque con fuertes enlucidos en el patio del colegio.

DOCUMENTACIÓN GRÁFICA  
C-19 PAÑO EXTERIOR
