**PLAN ESPECIAL
DE PROTECCIÓN Y REHABILITACIÓN INTEGRAL
DEL CONJUNTO HISTÓRICO ARTÍSTICO
DE LA CIUDAD DE LORCA**

TEXTO PARA SU APROBACIÓN INICIAL

**DOCUMENTO B
ESTUDIOS COMPLEMENTARIOS**

**EXCELENTÍSIMO
AYUNTAMIENTO DE LORCA**

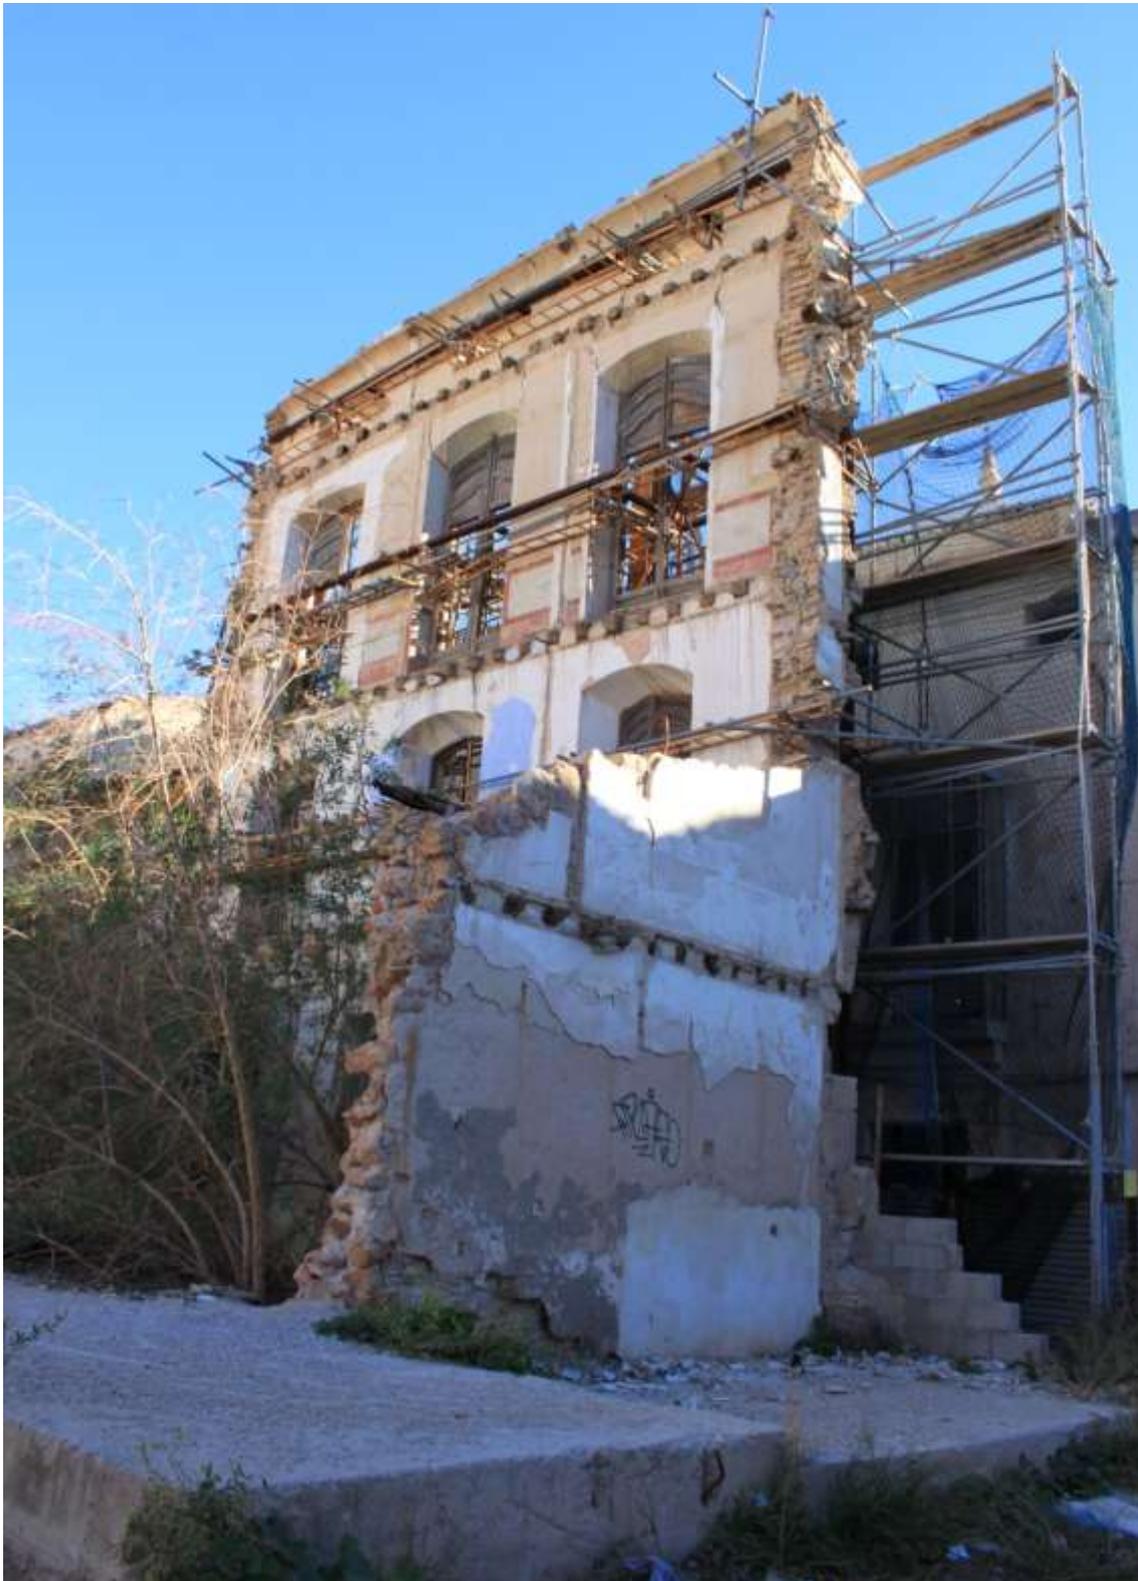
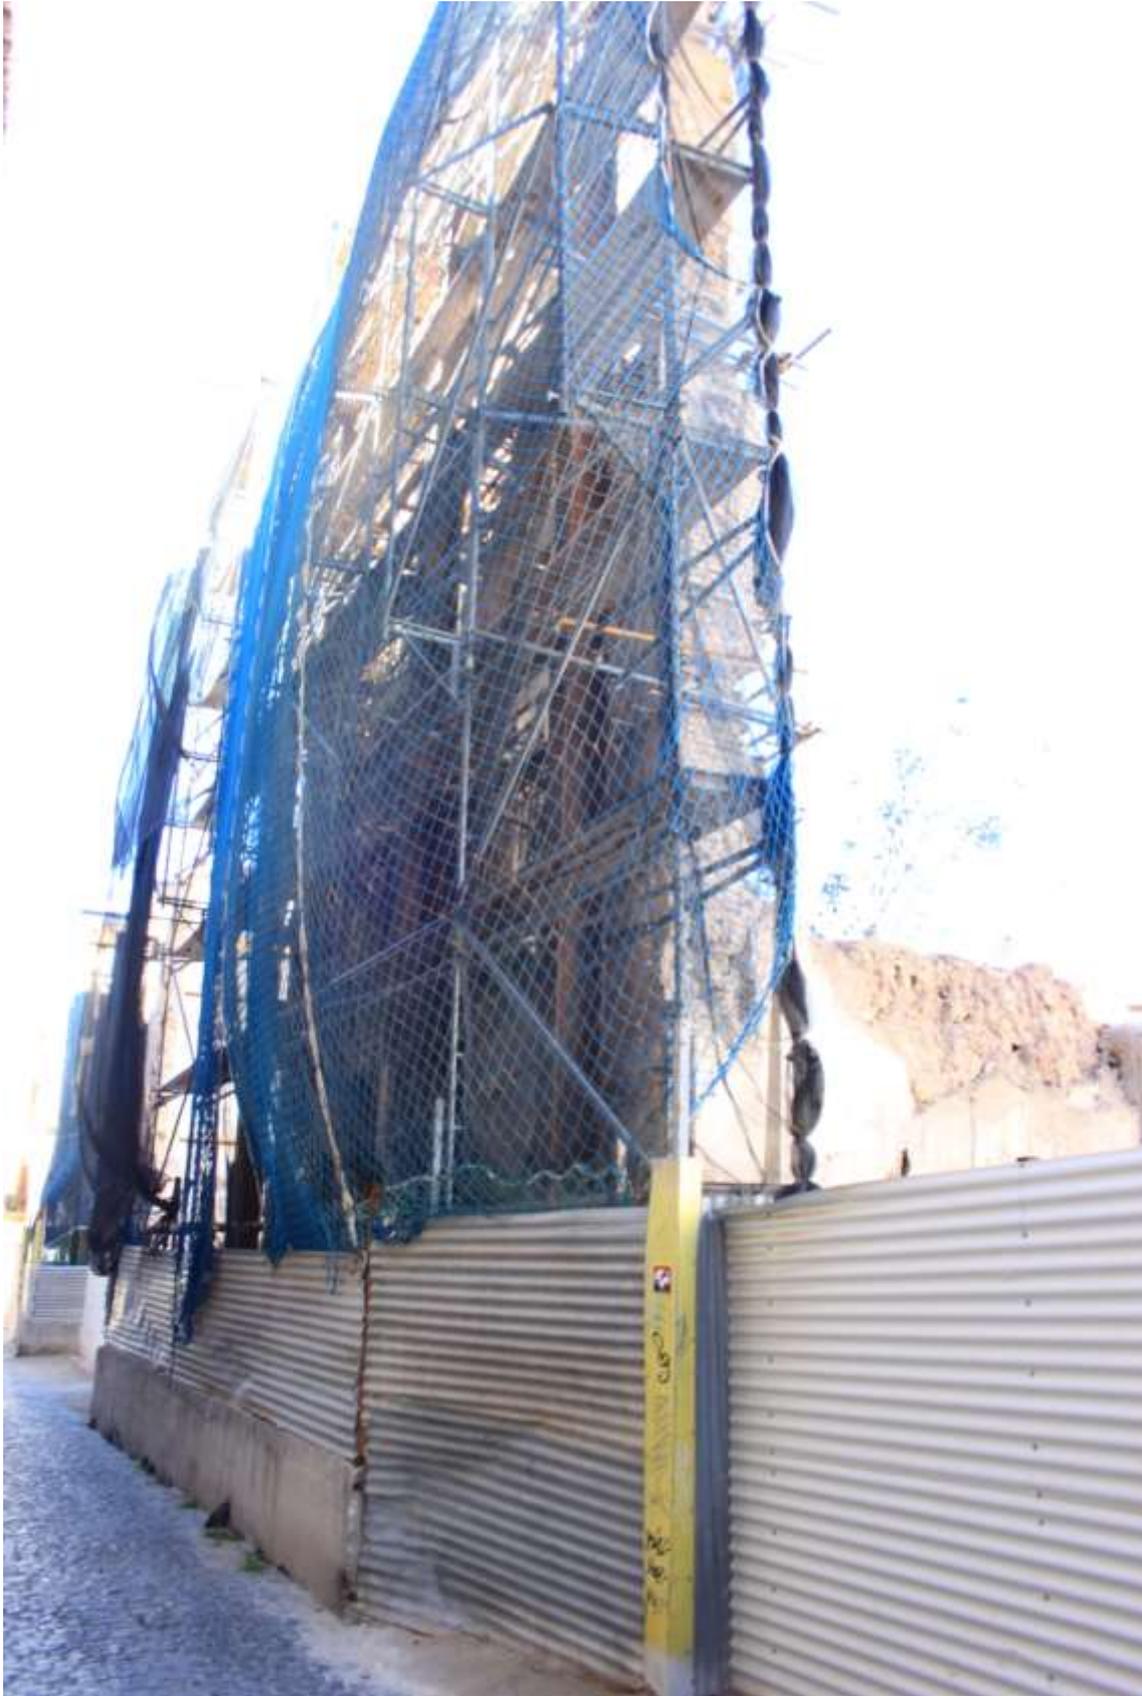
16 CASA DEL INQUISIDOR

Vista del estado de algunas de las fachadas de los edificios de la manzana 37, como la denominada Casa del Inquisidor, con graves daños y en ruina.

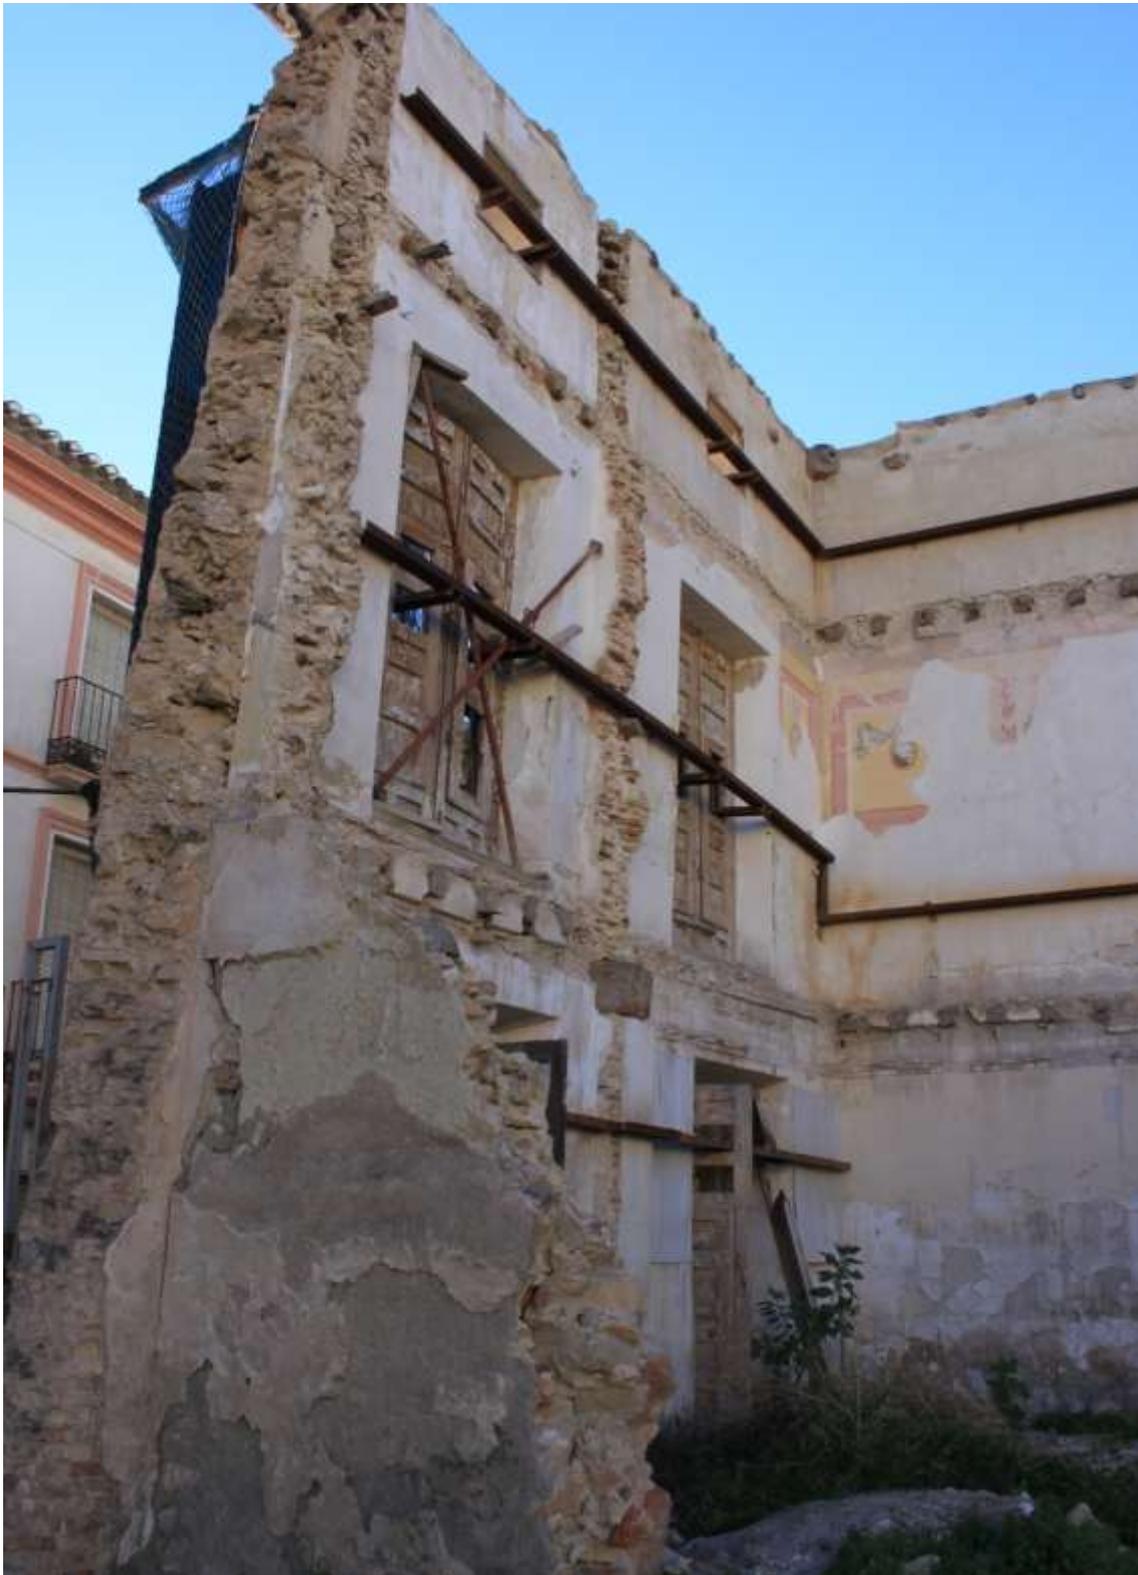
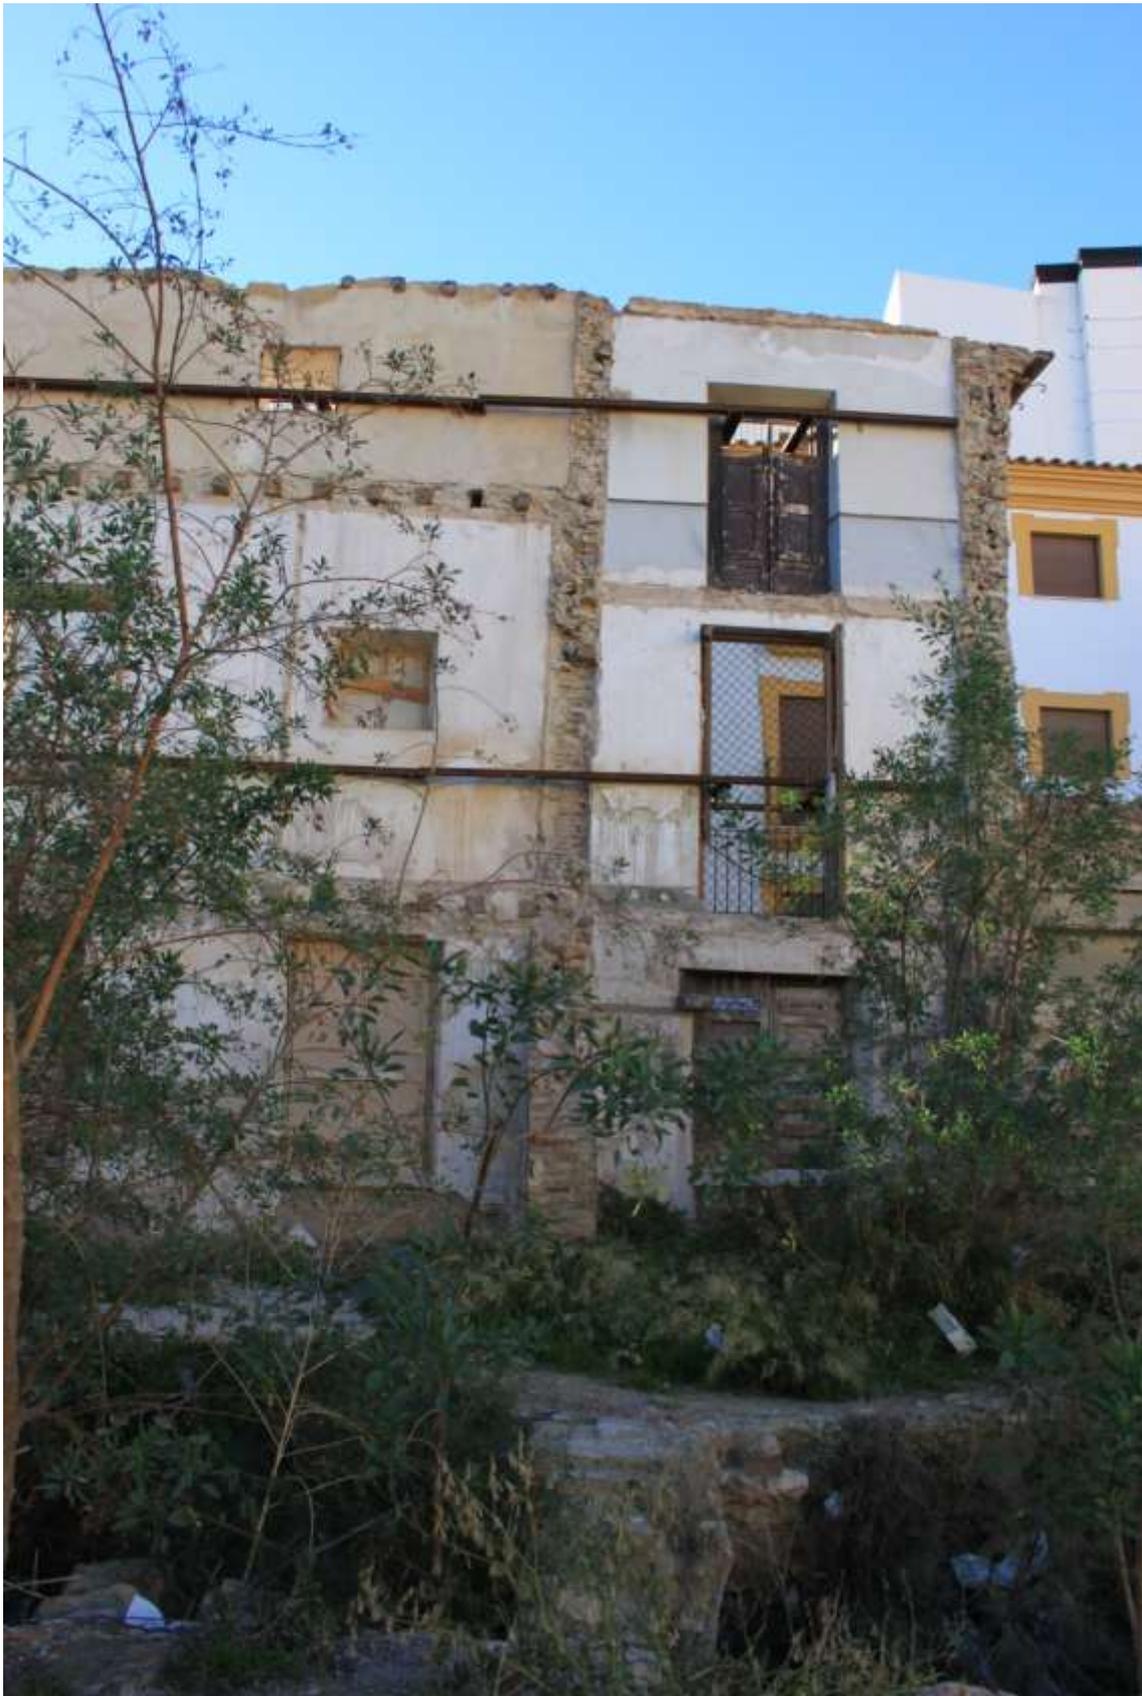
17 CASA DEL PUEBLO

Vista del estado de otras de las fachadas de los edificios de la manzana 37, como la denominada Casa del Pueblo, con graves daños y en ruina.

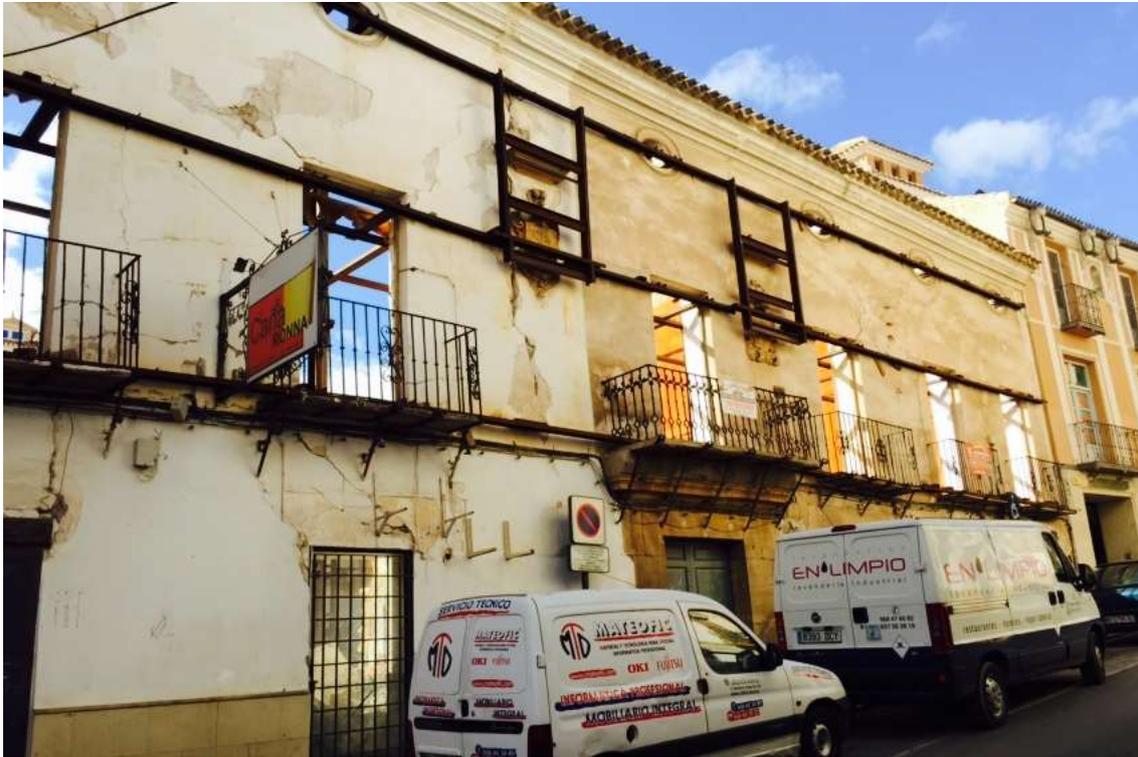
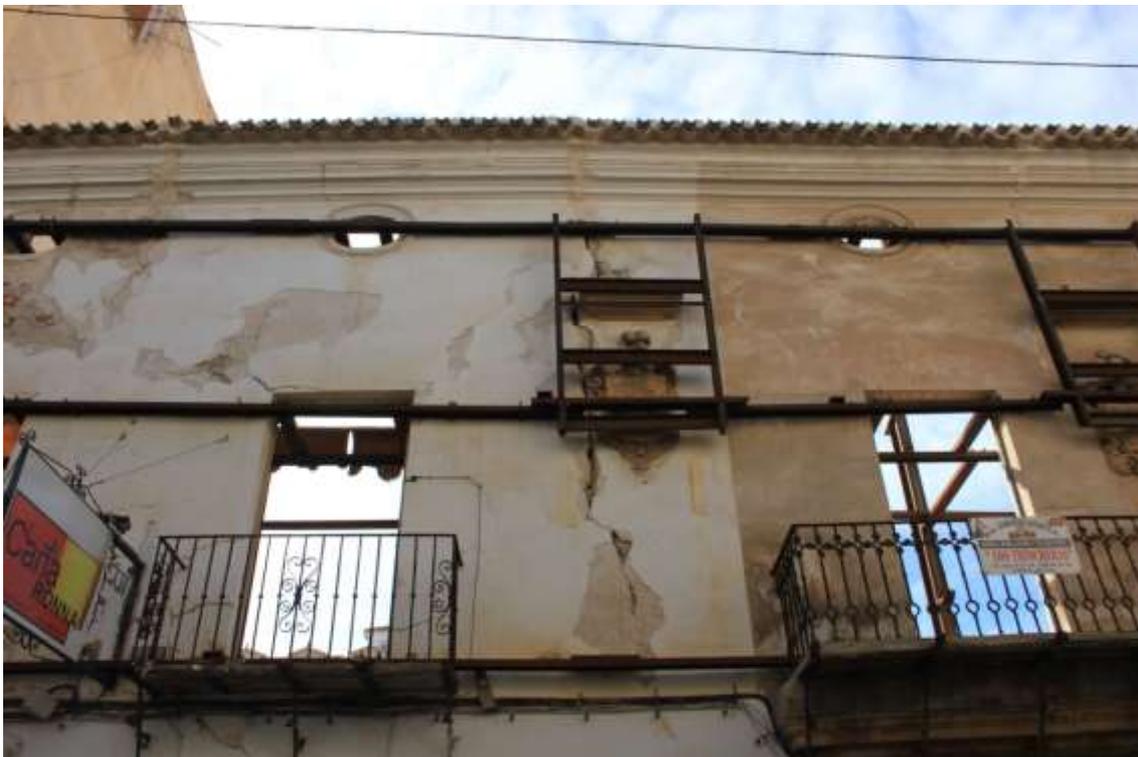
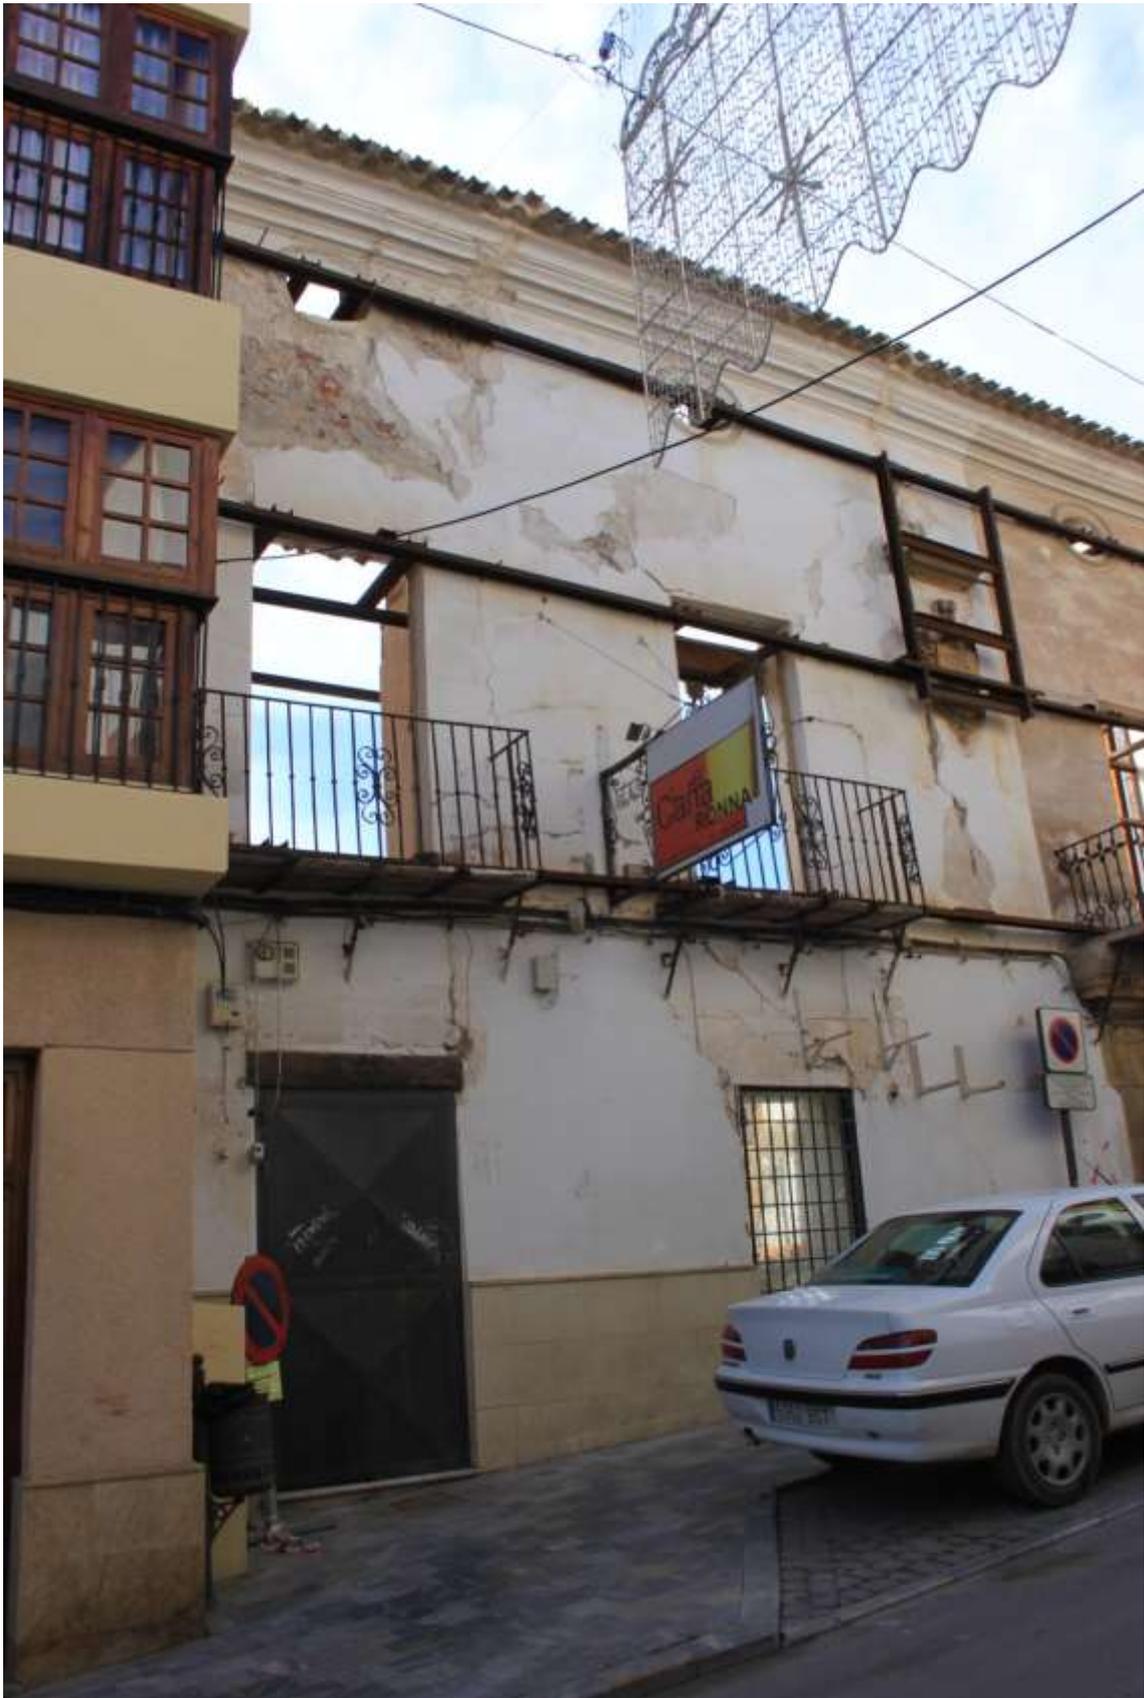
18 CASA EN CALLE ALAMO 4

Vista actual de algunas de las fincas citadas anteriormente y ubicadas en la Calle del Álamo. Se encuentran en un estado de conservación bastante degradado, con estructuras de apuntalamiento bastante aparatosas.

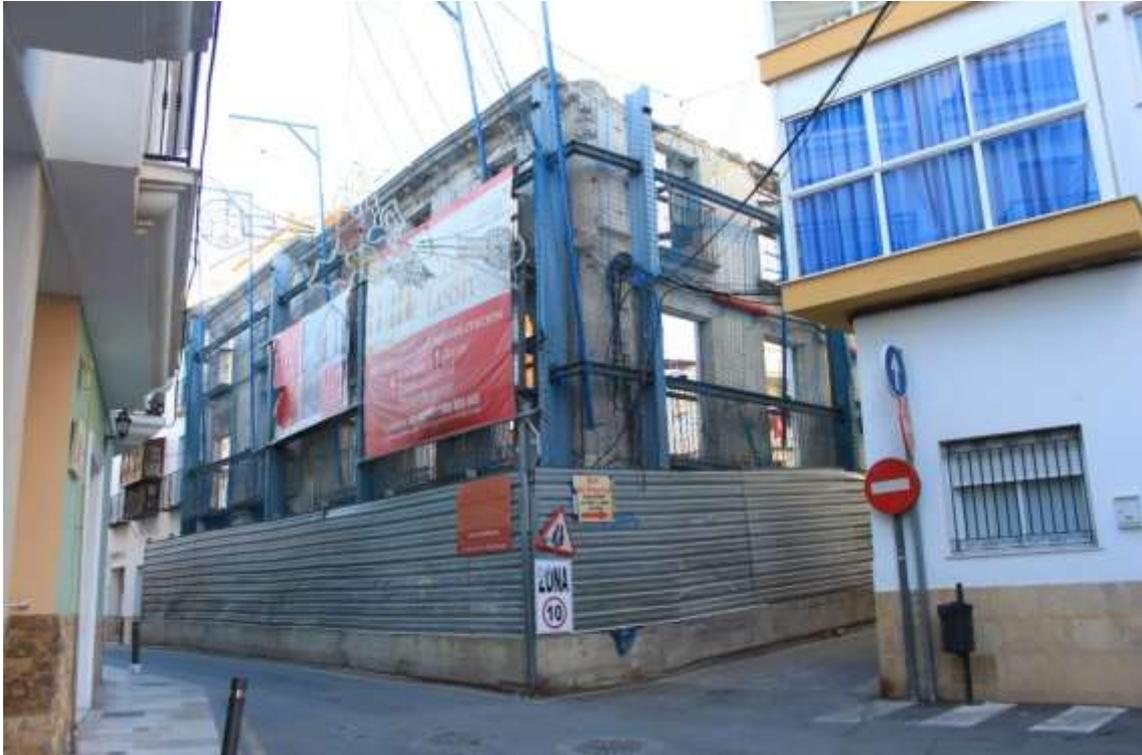
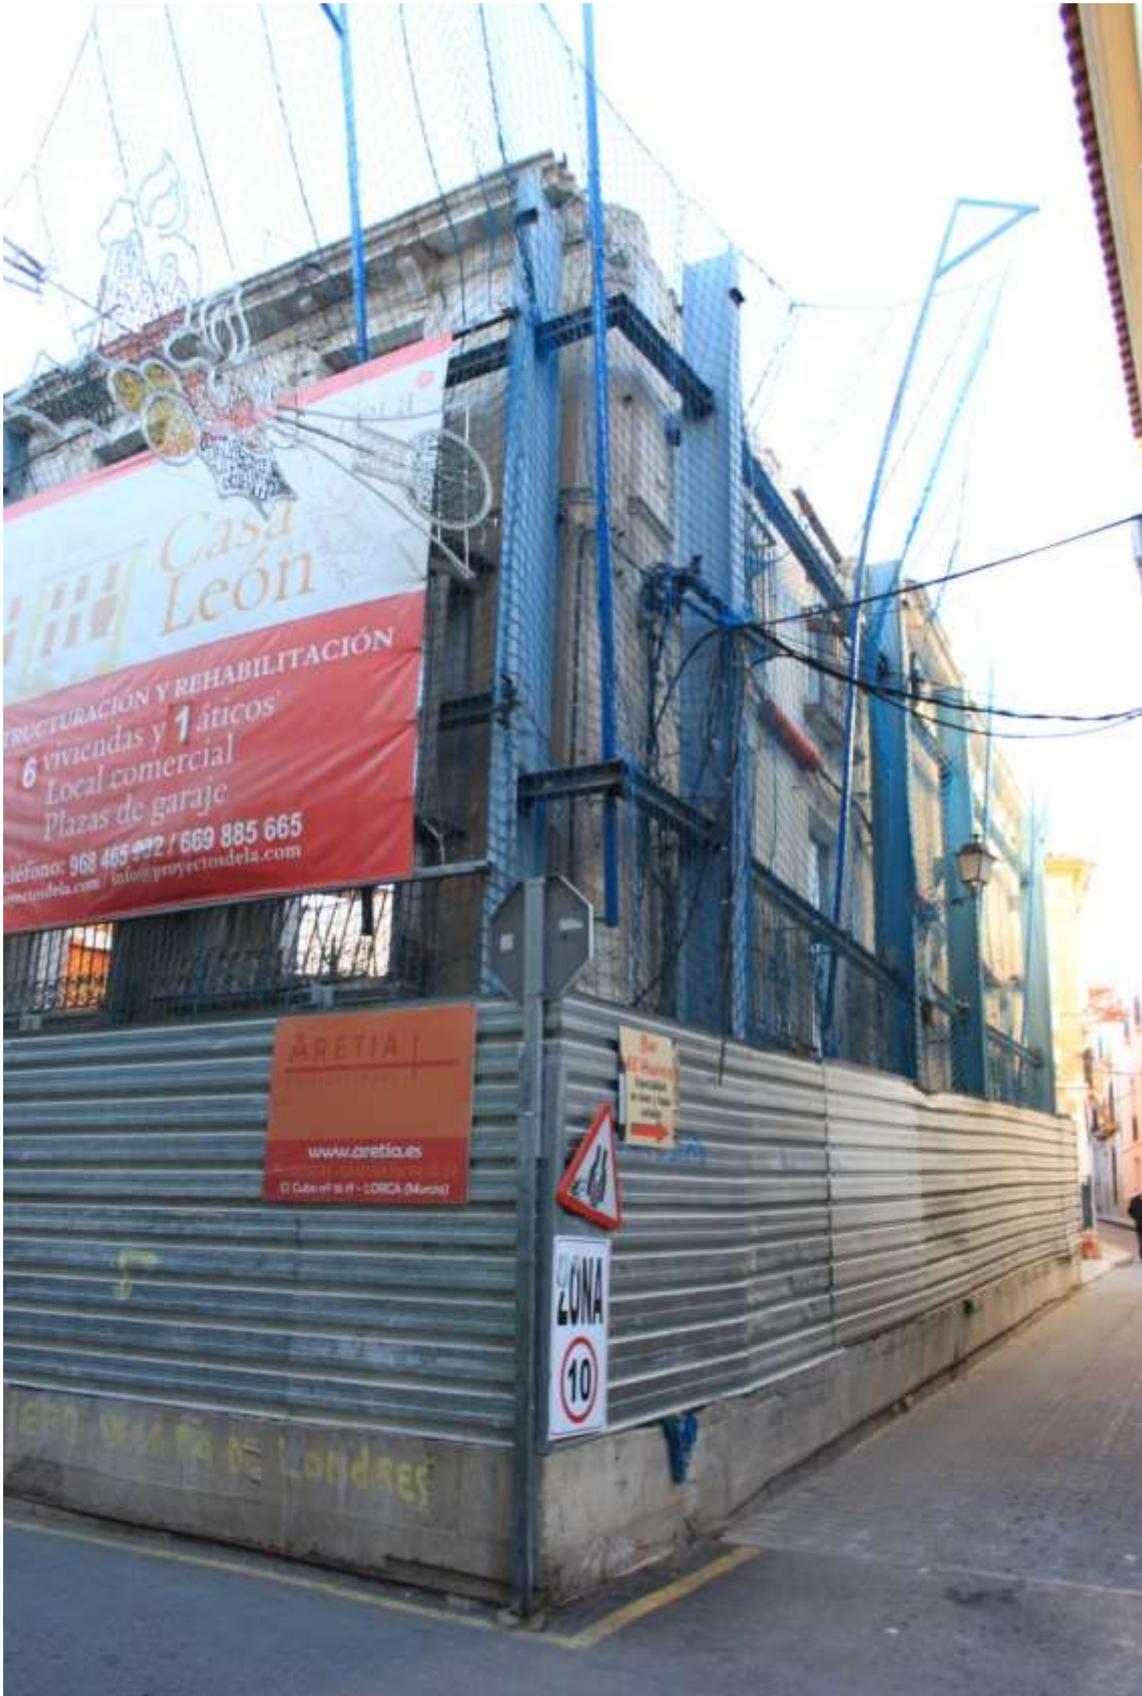
21 CASA DEL LEÓN

Vista del estado en el que se encuentra la fachada de la finca 01 de la manzana 65, denominada Casa del León, que presenta graves daños.
